6. OSMDESÁT LET OD STAVBY VD HUSINEC

Bedřich Krivánek

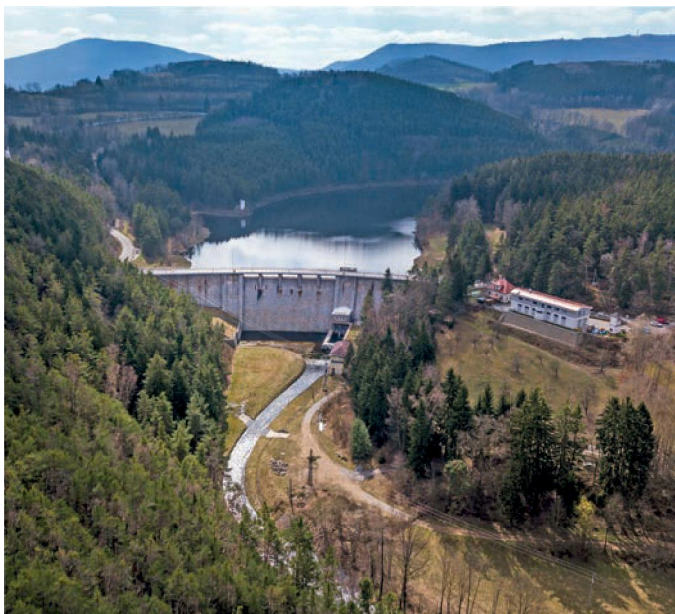
Celkový pohled na areál VD Husinec (archiv Povodí Vltavy, státní podnik)

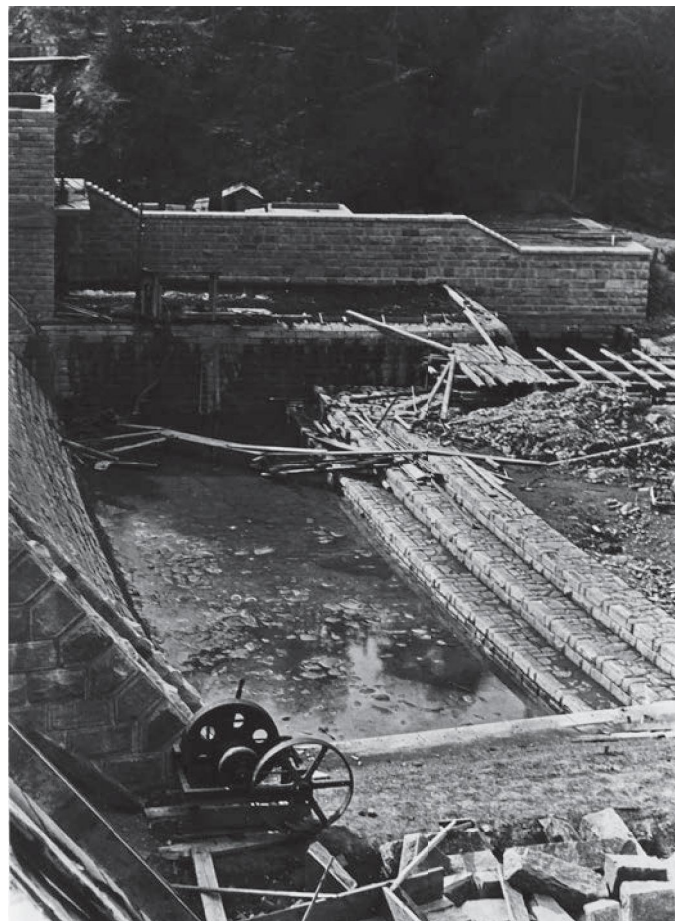
Dokončovací práce na vývaru pod přelivy rok 1937 (archív Povodí Vltavy, státní podnik).

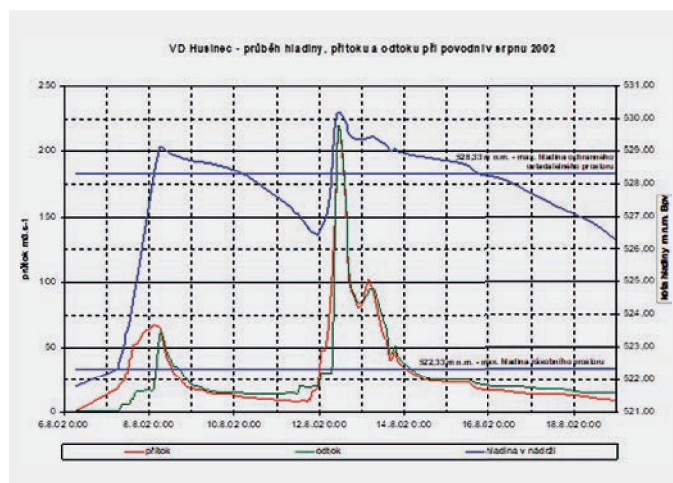
Obr. 1. Graf povodně z roku 2002 na VD Husinec.

2002: Povodeň v srpnu 2002 byla způsobená trvalými srážkami na přelomu měsíců července a srpna. Tato povodeň přišla ve dvou vlnách během čtrnácti dní. Pro názornost je připojen přehledný graf (obr. 1). První povodeň naplnila přehradu kulminačním přítokem 67 m³.s⁻¹, a než správce vodního díla stačil přehradu vyprázdnit, přišla druhá vlna, která byla mohutnější. Druhá povodňová vlna se vyznačovala velice strmým nárůstem

průtoků. Rychle došlo k opětovnému naplnění ovladatelného ochranného prostoru nádrže a další odtok z nádrže byl realizován přes přelivy. Vzhledem k extrémnímu přítoku do nádrže, který se rovnal $220 \text{ m}^3 \cdot \text{s}^{-1}$ (hydrologicky Q1000), nedošlo k žádné transformaci povodňové vlny na odtoku (Povodí Vltavy, s. p. 2002). Po povodni, v roce 2003 bylo Povodím Vltavy, s. p. zadáno přepočítání kapacity přelivů a stanovení měrné křivky bezpečnostního přelivu Katedře hydrauliky a hydrologie ČVUT v Praze. Dle tohoto přepočtu vyšla kulminace povodně

$280 \text{ m}^3 \cdot \text{s}^{-1}$. Do zalití přelivů zbývalo 19 cm. V době kulminace byla překročena maximální hladina v nádrži o 33 cm. Toto nastalo z důvodu výpadku elektrické energie a nemožnosti otevřít segmentové uzávěry ručně. Tlak na uzávěry byl tak veliký, že se povedlo otevřít jen pravý uzávěr na $4 \text{ m}^3 \cdot \text{s}^{-1}$. Z hlediska výsledků TBD za povodně obstálo VD Husinec velmi dobře. Nebyly zjištěny žádné významnější anomálie. Bylo doporučeno přemístění vodočetné latě, která měří hladinu vody v nádrži od bezpečnostních přelivů, utěsnění zhlaví vztlakoměrných vrtů a měrných šachtic na koruně hráze, a zavedení automatického monitoringu veličin na VD Husinec.

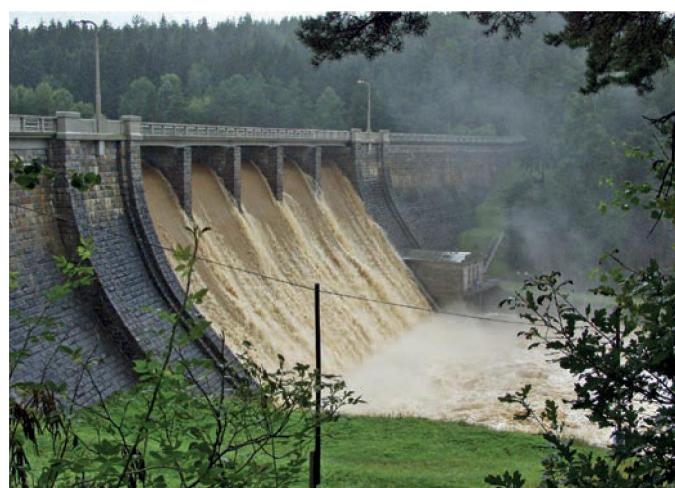
Přeliv VD Husinec při kulminaci povodně 2002 (archiv Povodí Vltavy, státní podnik)

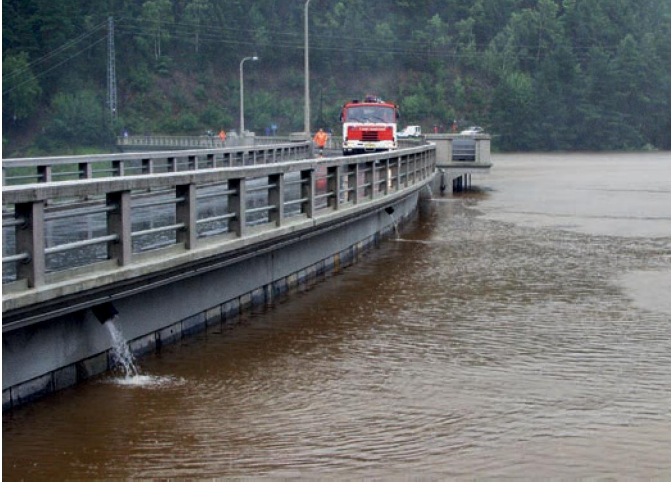
Kulminace povodně 2002 z návodní strany hráze (Archiv Povodí Vltavy, státní podnik)

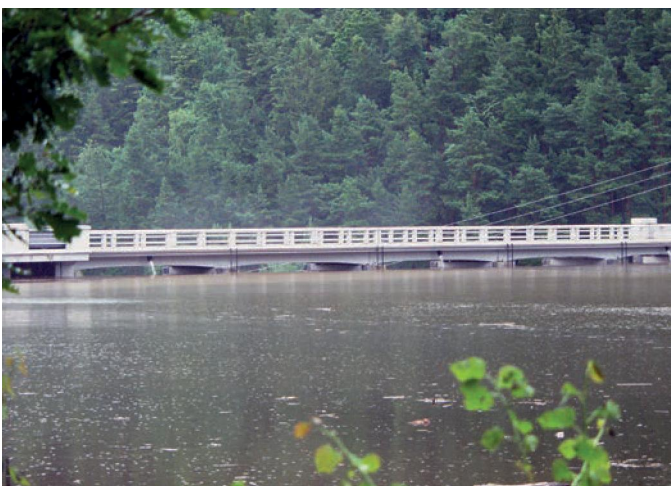
Výška stoupající hladiny při povodni 2002 z návodní strany hráze (Archiv Povodí Vltavy, státní podnik)

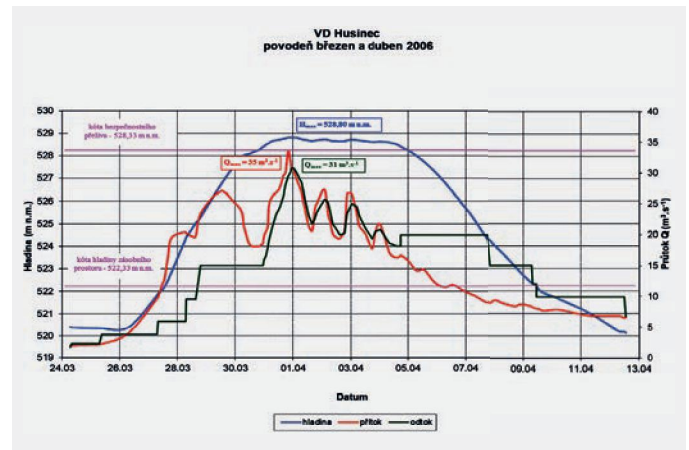
Obr. 2. Graf povodně z března až dubna 2006 na VD Husinec. Zdroj: Povodí Vltavy s. p. (2006)

storu na kótě 520,38 m n. m., tj. 195 cm pod maximální úrovní zásobního prostoru. Ochranný prostor nádrže o velikosti 3,7 milionu m^3 byl zcela volný. Celkový volný prostor v nádrži činil cca 4,4 milionu m^3 . Při nástupu povodňové vlny byl v krocích stanovených manipulačním řádem zvyšován odtok z nádrže až na hodnotu $10 \text{ m}^3 \cdot \text{s}^{-1}$. Za účelem zabránit střetu kulminací z přítoků Blanice pod nádrží se zvyšováním odtoku z vodního díla byla Krajským úřadem Jihočeského kraje schválena mimořádná manipulace spočívající v udržování tohoto odtoku i po překročení kóty 524,33 m n. m. Odtok z nádrže na plný neškodný odtok $15 \text{ m}^3 \cdot \text{s}^{-1}$ byl zvýšen až po proběhnutí kulminací na přítocích pod nádrží. Při vypouštění tohoto odtoku byl naplněn ovladatelný ochranný prostor nádrže a další odtok z nádrže byl realizován přes přelivy. Kulminační přítok $35 \text{ m}^3 \cdot \text{s}^{-1}$ byl účinkem nádrže transformován na pouze mírně snížený odtok ve výši $31 \text{ m}^3 \cdot \text{s}^{-1}$. V zájmu rychlejšího vyprázdnění ovladatelného ochranného prostoru rozhodla povodňová komise ORP Prachatice prázdnit nádrž až do dosažení kóty 524,33 m n. m. odtokem ve výši $20 \text{ m}^3 \cdot \text{s}^{-1}$. Tento zvýšený odtok byl umožněn příznivou hydrologickou situací pod nádrží. Hlavním přínosem provedených manipulací bylo zabránění střetu povodňových vln z horní Blanice a z přítoků Blanice pod nádrží. Podrobný časový průběh hladiny v nádrži, přítoku a odtoku je zobrazen na grafu (obr. 2).

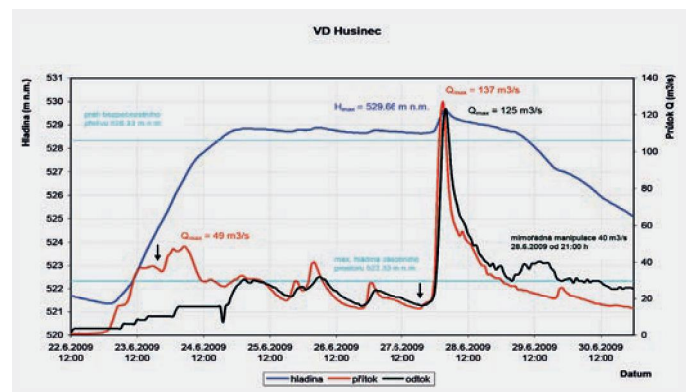
Obr. 3. Graf povodně z června 2009 na VD Husinec. Zdroj: Povodí Vltavy s. p. (2009)

2009: V roce 2009 postihla v červnu VD Husinec povodeň způsobená bouřkovou činností. Během odpoledne a večera 23. 6. 2009 došlo k intenzivní srážkové činnosti a tím k výraznému vzestupu přítoku do nádrže, který při kulminaci činil cca $37 \text{ m}^3 \cdot \text{s}^{-1}$. Následné tři dny docházelo pravidelně každý večer k bouřkové činnosti, která opětovně zvyšovala přes den postupně se snižující průtoky přes přeliv nádrže (obr. 3). Nejdramatičtější situace

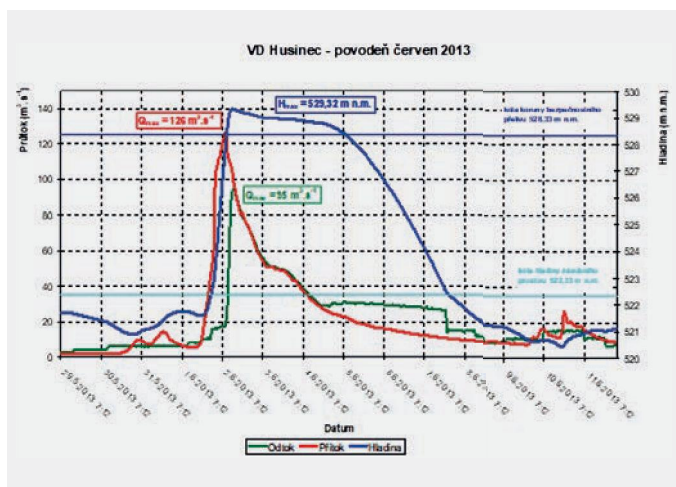
Obr. 4. Graf povodně z června 2013 na VD Husinec.
Zdroj: Povodí Vltavy s. p. (2013)

2013: Povodeň v roce 2013, byla způsobena intenzivními srážkami, které na povodí nad VD Husinec dosahovaly 120 mm za 24 hodin. Tyto intenzivní srážky měly za následek výrazný a prudký vzestup přítoku. Již během noci bylo provedeno zvýšení odtoku z VD Husinec na $15 \text{ m}^3 \cdot \text{s}^{-1}$ (tj. maximální neškodný odtok). V té době byla hladina v nádrži pod maximální hladinou zásobního prostoru a celý retenční prostor byl prázdný. Přítok do nádrže rychle stoupal a kulminoval ráno kolem 9. hodiny při $126 \text{ m}^3 \cdot \text{s}^{-1}$ (obr. 4). Již kolem 6. hodiny bylo požádáno o prove-

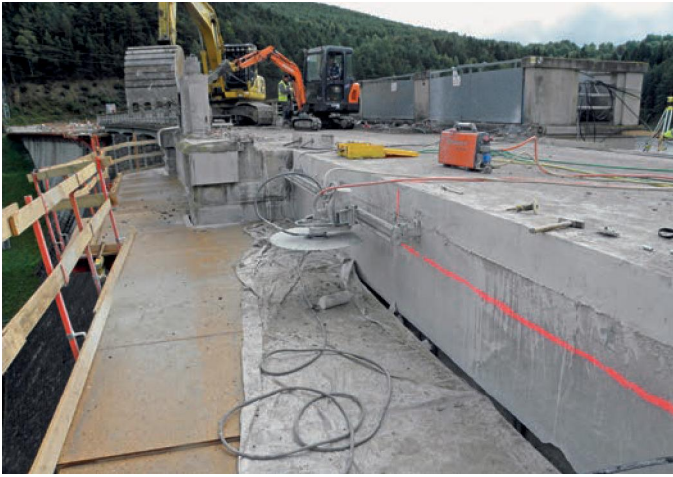
Nařezávání koruny hráze před jejím odbouráním (archiv Povodí Vltavy, státní podnik)

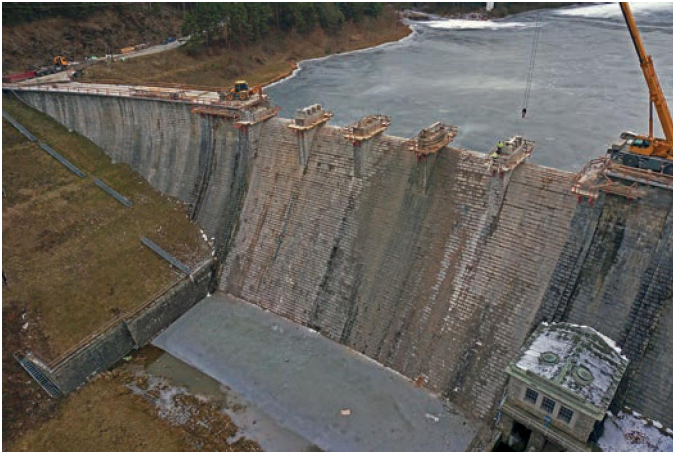
Demolice původních pilířů mostovky (archiv Povodí Vltavy, státní podnik)

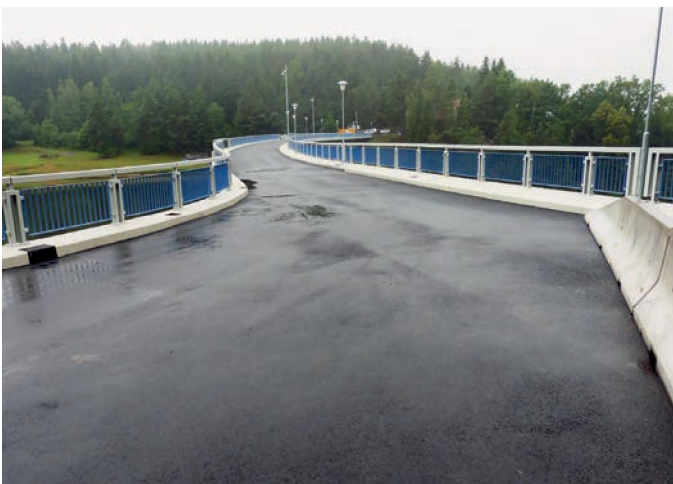
Pohled na novou dokončenou korunu hráze. (archiv Povodí Vltavy, státní podnik)

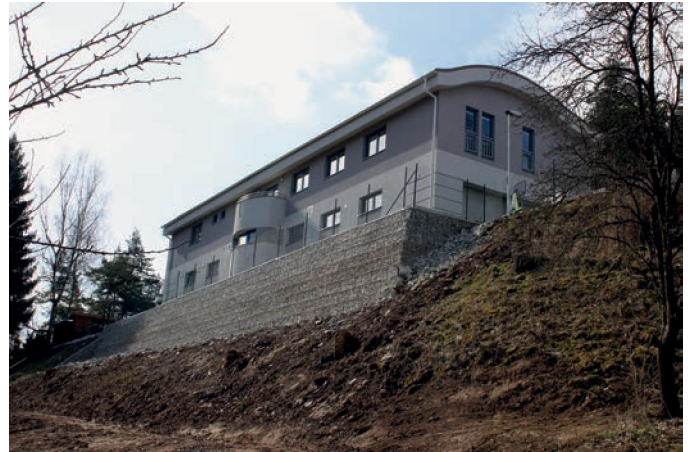
Dokončená gabionová zeď, jako zpevnění svahu (archiv Povodí Vltavy, státní podnik)

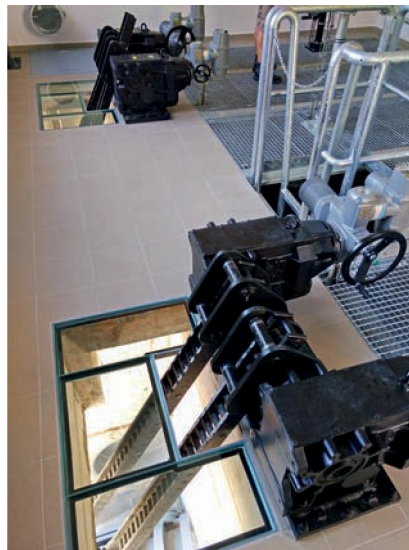
Pohled na nové ovládání segmentových uzávěrů (archiv Povodí Vltavy, státní podnik)

stavebních úprav ve strojovně VD Husinec byly nainstalovány roštové podlahy a pětitonový portálový jeřáb. Uzávěry ve strojovně byly vybaveny pohony AUMA. Realizace stavby probíhala od ledna 2017 do května 2018. Celkové stavební náklady byly 29,8 mil. Kč bez DPH.
